Об утверждении предмета охраны объекта культурного наследия федерального значения «Дом Советов», расположенного по адресу: Брянская область, г. Брянск, Ленина просп., 33

ОПИСАНИЕ ПРЕДМЕТА ОХРАНЫ
объекта культурного наследия федерального значения
«Дом Советов»,
расположенного по адресу: Брянская область, г. Брянск, Ленина просп., 33

ТАБЛИЦА
расположения предметов охраны
объекта культурного наследия федерального значения «Дом Советов»

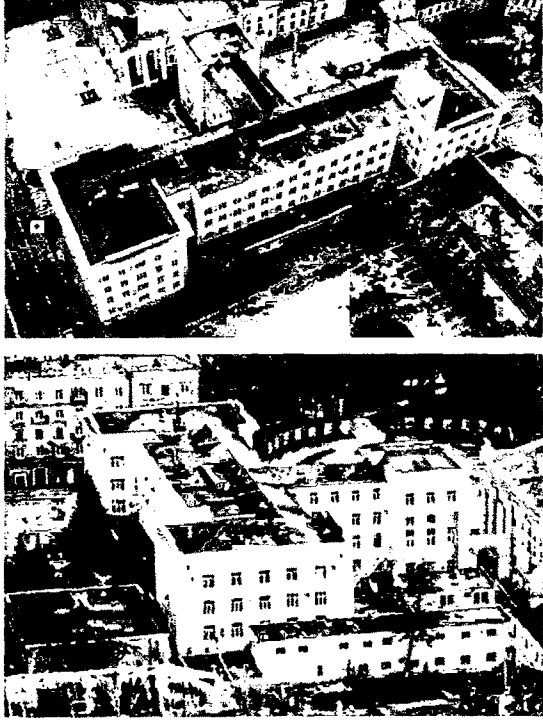
Наименование предмета охраны	Изображение и расположение предмета охраны	Краткое описание предмета охраны
2.2 Форма кровли

Вальмовая кровля сложной конфигурации.
3. Конструктивные решения		
3.1 Капитальные стены

- Форма кровли: вальмовая кровля сложной конфигурации.

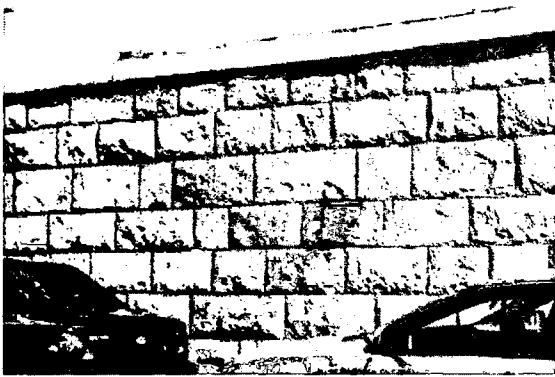
Цоколь кирпичный (силикатный кирпич) среднего выноса из плоскости стены, облицован грубо отесанными рустами до окон первого этажа. Цокольный карниз прямоугольного сечения в виде полки.

- Цоколь. Цоколь кирпичный (силикатный кирпич) среднего выноса из плоскости стены, облицован грубо отесанными рустами до окон первого этажа. Цокольный карниз прямоугольного сечения в виде полки.

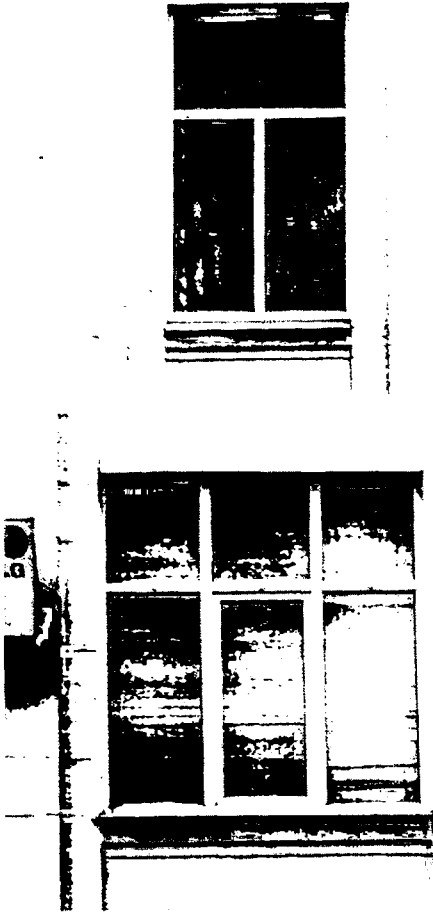
Наименование предмета охраны	Изображение и расположение предмета охраны	Краткое описание предмета охраны
<p>4.2 Декоративное украшение оконного проема</p>

<p>По всем фасадам</p>	<p>Оконный проем без наличника с профилированным подоконным карнизом между пилястрами.</p>
<p>4.3 Декоративное украшение оконного проема</p>

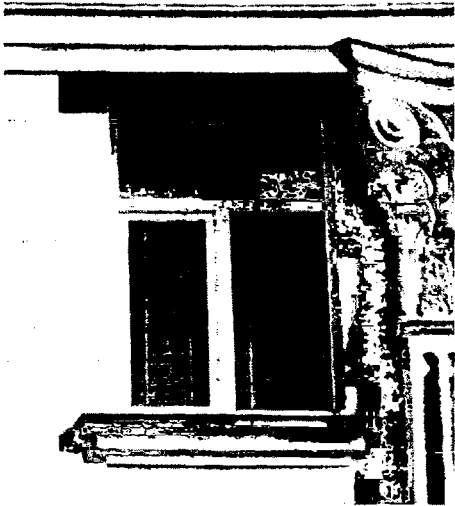
<p>4 этаж юго-западного фасада юго-восточного бокового ризалита и юго-восточного фасада бокового ризалита юго-западного крыла</p>	<p>Оконный проем без наличника с профилированным подоконным карнизом</p>

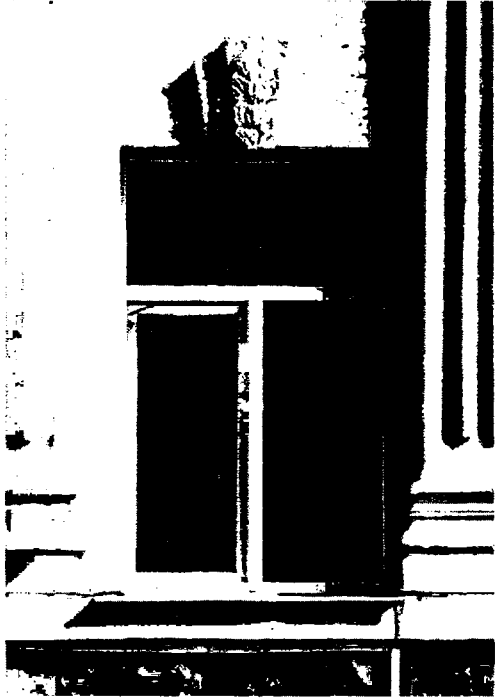
Наименование предмета охраны	Изображение и расположение предмета охраны	Краткое описание предмета охраны
<p>4.5 Декоративное украшение оконного проема</p>

<p>1 этаж юго-западного фасада юго-восточного бокового ризалита</p>	<p>Оконный проем без наличника, над оконным проемом расположен замковый камень с трехчастным делением и барельефом на центральном элементе в виде листьев.</p>
<p>4.6 Декоративное украшение оконного проема</p>

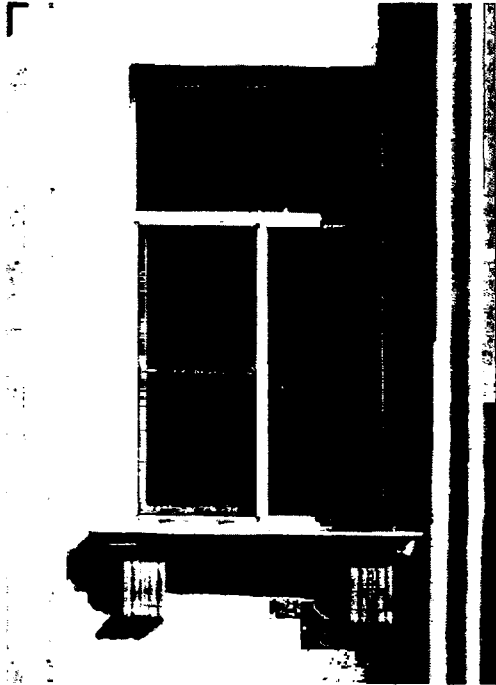
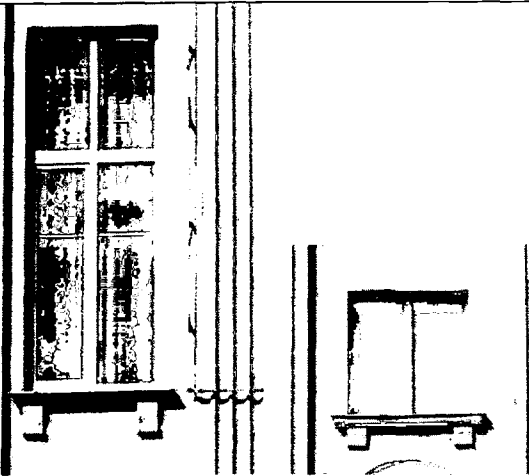
<p>Оконный проем без наличника, украшен профилированным подоконным карнизом с двумя волутообразными кронштейнами</p>

<p data-bbox="505 743 1110 830">2-4 этажи юго-западного фасада юго-восточного бокового ризалита</p>	
<p data-bbox="180 1147 461 1310">4.7 Декоративное украшение оконного проема</p>

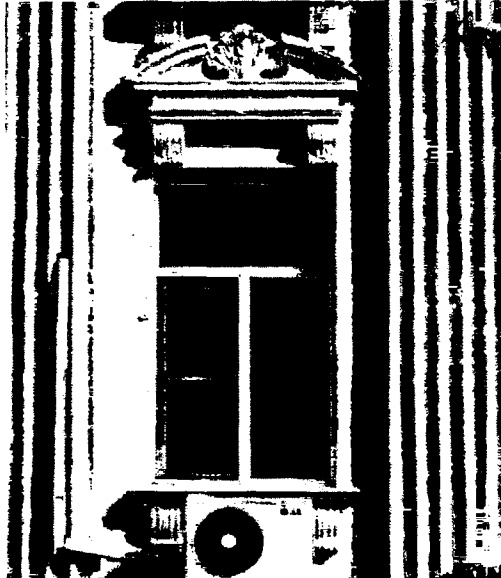
<p data-bbox="529 1483 1086 1569">2 этаж юго-западного фасада юго-восточного бокового ризалита</p>	<p data-bbox="1154 868 1516 1589">Оконный проем без наличника, украшен сандриком с лучковым разорванным фронтоном, декорированным лепной деталью. Сандрик опирается на два волютообразных кронштейна. Основание оконного проема подчеркнуто профилированным карнизом с двумя волютообразными кронштейнами.</p>
<p data-bbox="180 1782 461 1868">4.8 Оформление оконного проема</p>

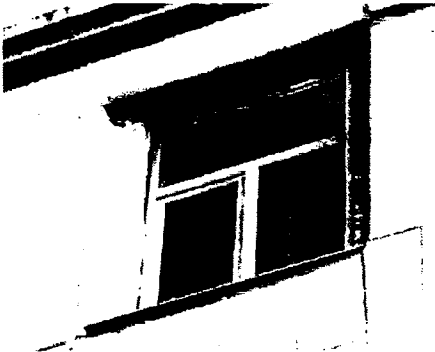
<p data-bbox="529 1998 1086 2029">4-этаж юго-западного фасада юго-</p>	<p data-bbox="1154 1673 1484 1968">Оконный проем без наличника. Боковые откосы оконного проема профилированы вертикальными тягами.</p>

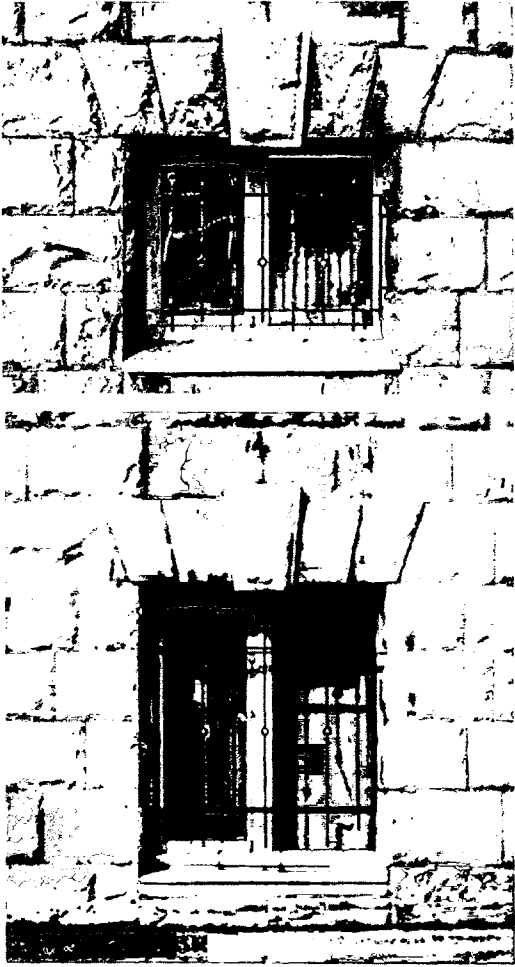
<p>По всем фасадам</p>	<p>Оконные проемы прямоугольной формы.</p>
<p>4.10 Декоративное оформление оконных проемов цокольного этажа</p>

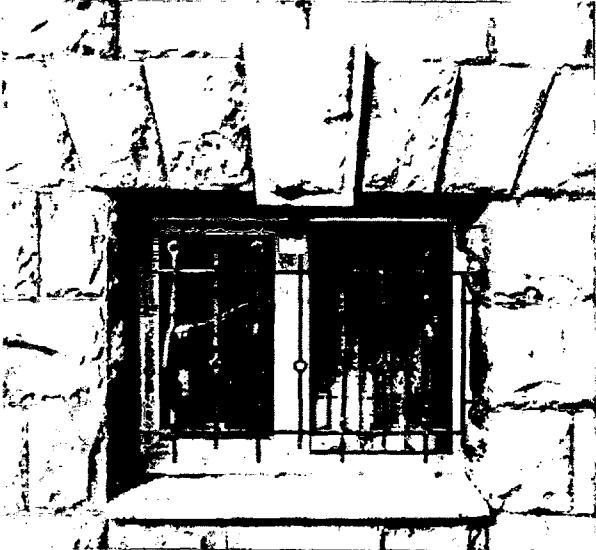
<p>Оконные проемы без наличников. Над окном выполнена декоративная рустованная перемычка с крупным стилизованным замковым камнем. Наружный водослив выполнен из мраморной плиты с полоской ленточного орнамента.</p>

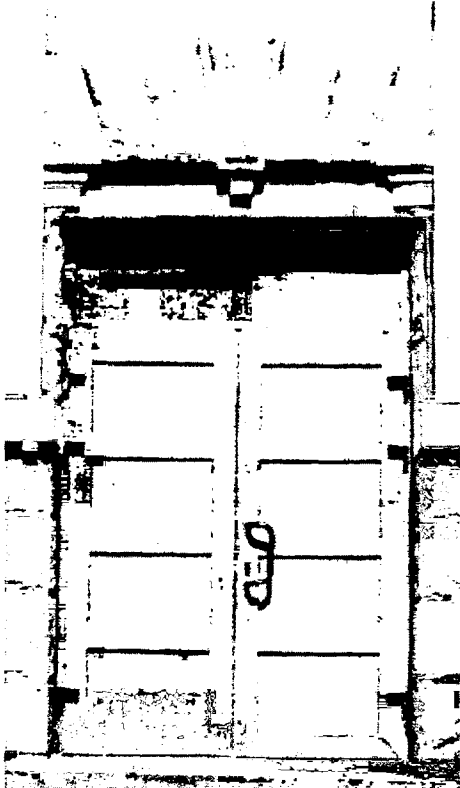
Наименование предмета охраны	Изображение и расположение предмета охраны	Краткое описание предмета охраны
<p>4.13 Декоративное украшение дверных проемов:</p> <p>А) дверной проем юго-западного ризалита</p> <p>Б) юго-восточного бокового ризалита</p>

<p>А)</p> <p>юго-восточного фасада</p>	<p>Дверной проем без наличника с сандриком на профилированных консолях. Сандрик выполнен в виде рустованной перемычки с фактурной штукатуркой, с увеличенным замковым камнем по центру и квадратной гирькой под ним. Перемычка опирается на две профилированные консоли.</p>

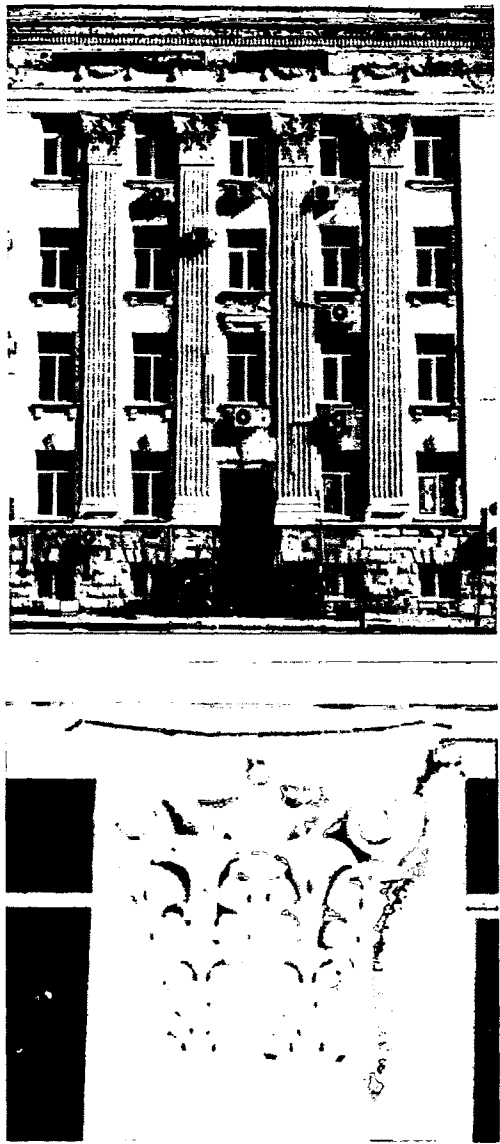
<p>А)</p> <p>Б)</p>	<p>Пилястры коринфского ордера высотой в четыре этажа. Стволы пилястр имеют по семь каннелюр.</p>

<p data-bbox="537 585 578 621">В)</p> <p data-bbox="500 648 1114 766">юго-восточного фасада юго-западного ризалита, юго-западного фасада юго-восточного ризалита</p>	
4.16 Лопатки

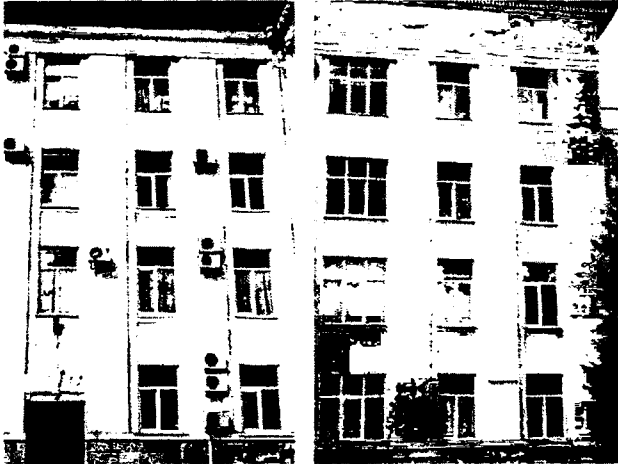
<p data-bbox="500 1288 1114 1406">2-4 этажи юго-западного фасада, юго-восточного фасада, северо-восточного фасада</p>	<p data-bbox="1149 984 1500 1233">Лопатки высотой в четыре этажа имеют малый вынос из плоскости стены. Поверхность лопаток рустована.</p>
4.17 Лопатки

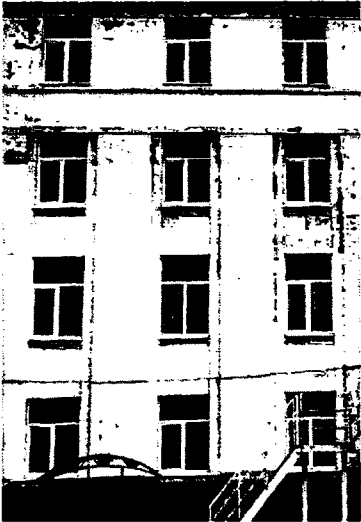
<p data-bbox="662 1982 951 2018">Дворовые фасады</p>	<p data-bbox="1149 1655 1458 1814">Лопатки высотой в три этажа имеют малый вынос из плоскости стены.</p>

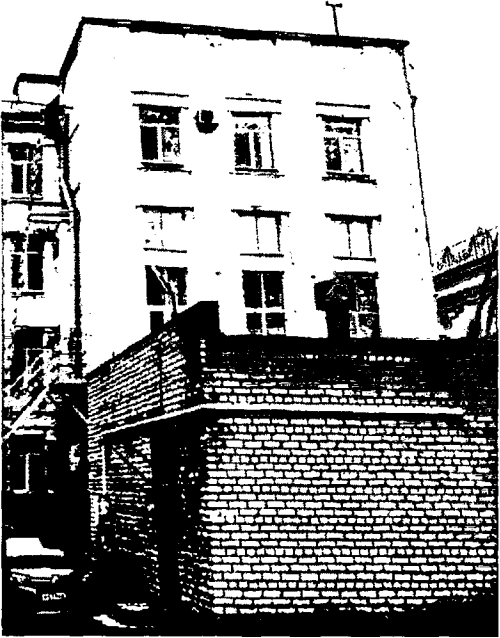
Наименование предмета охраны	Изображение и расположение предмета охраны	Краткое описание предмета охраны
4.18 Лопатки

<p data-bbox="639 954 932 993">Дворовые фасады</p>	<p data-bbox="1126 557 1457 716">Лопатки высотой в четыре этажа имеют малый вынос из плоскости стены.</p>

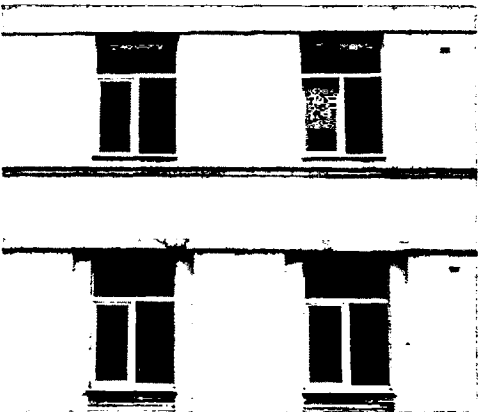
4.19 Межэтажный карниз

<p data-bbox="639 1521 932 1560">Дворовые фасады</p>	<p data-bbox="1126 1034 1473 1623">Занимает всю высоту стены между окон 3-го и 4-го этажей. Выполнен в виде прямоугольного пояса над окнами 3-го этажа и слабо профилированного пояса под окнами 4-го этажа. Между которыми оштукатуренная гладкая плоскость стены.</p>

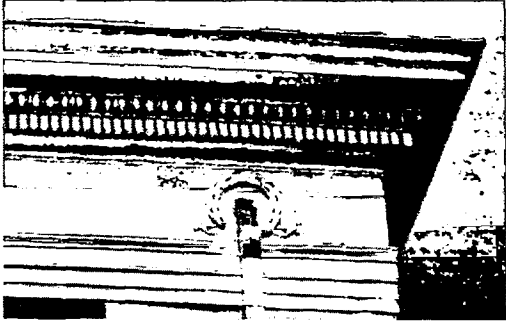
4.20 Венчающий карниз юго-восточного и юго-западного ризалитов: А) Общий вид; Б) Фрагмент;

<p data-bbox="512 1982 555 2020">А)</p>	<p data-bbox="1126 1669 1465 2061">Венчающий карниз стилизован как антаблемент коринфского ордера. Архитрав имеет трехчастное членение, в завершении декорирован</p>

<p data-bbox="548 1242 581 1288">В)</p> <p data-bbox="552 1304 1063 1417">Юго-западный, юго-восточный, северо-восточный фасады юго-восточного бокового ризалита</p>	<p data-bbox="1149 260 1458 714">полочкой с выкружкой. Фриз украшен лепными деталями. Густо профилированный карниз имеет большой вынос из плоскости стены, украшен плотным рядом сухариков и ионик.</p>

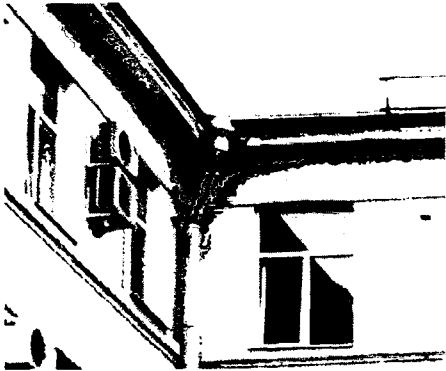
Наименование предмета охраны	Изображение и расположение предмета охраны	Краткое описание предмета охраны
4.23 Венчающий карниз

<p data-bbox="646 659 933 698">Дворовые фасады</p>	Карниз среднего выноса.
4.24 Аттики	  <p data-bbox="486 963 1088 1045">Юго-восточный фасад юго-западного ризалита</p>	Аттик прямоугольного сечения с повышенной средней частью

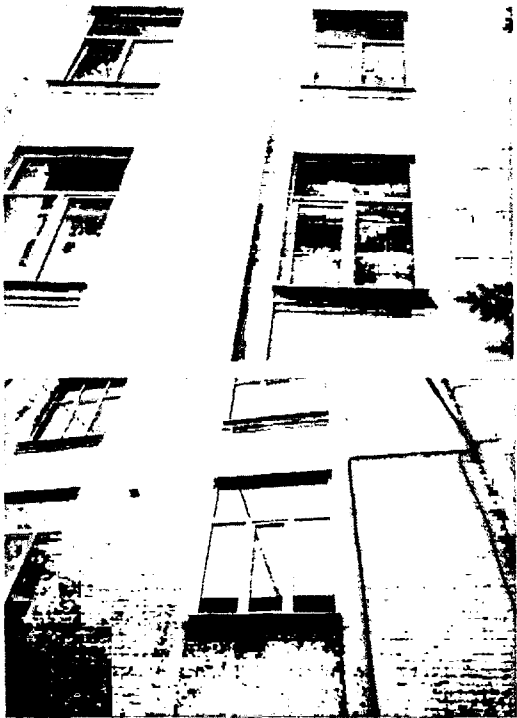
<p>5. Материал и характер обработки поверхности фасадных стен (на период реконструкции 1950-1951 годов)</p>

<p data-bbox="644 1458 948 1496">Весь объем здания</p>	<p>Оштукатурены и окрашены.</p>
---	--	---------------------------------
